## 從事混凝土澆置作業發生墜落災害致死職業災案

一、行業分類：其他土木工程業（4290）

二、災害類型：墜落（01）

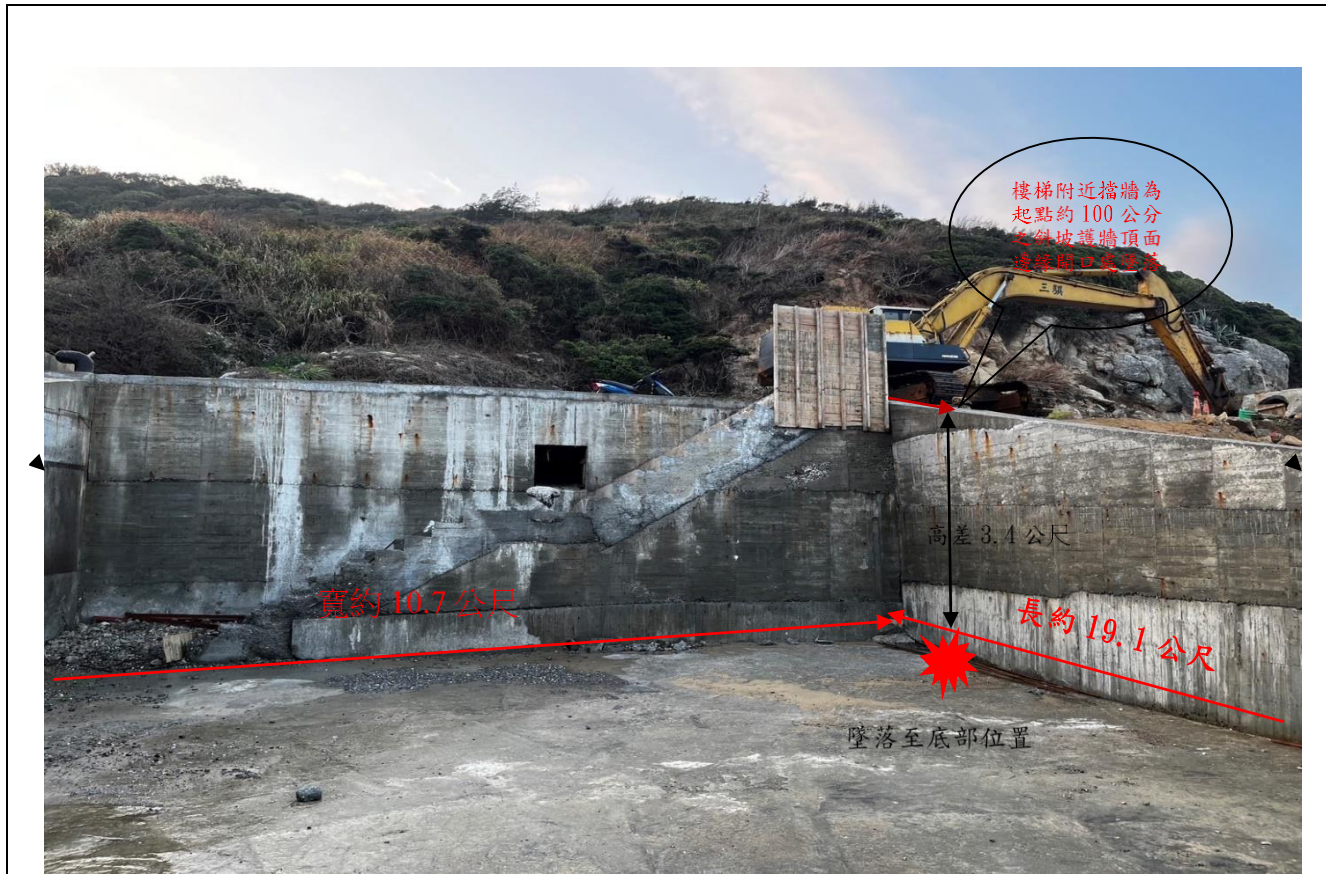
說明

漁船上架場長約19.1公尺、寬約10.7公尺(拍攝時間16時退潮)

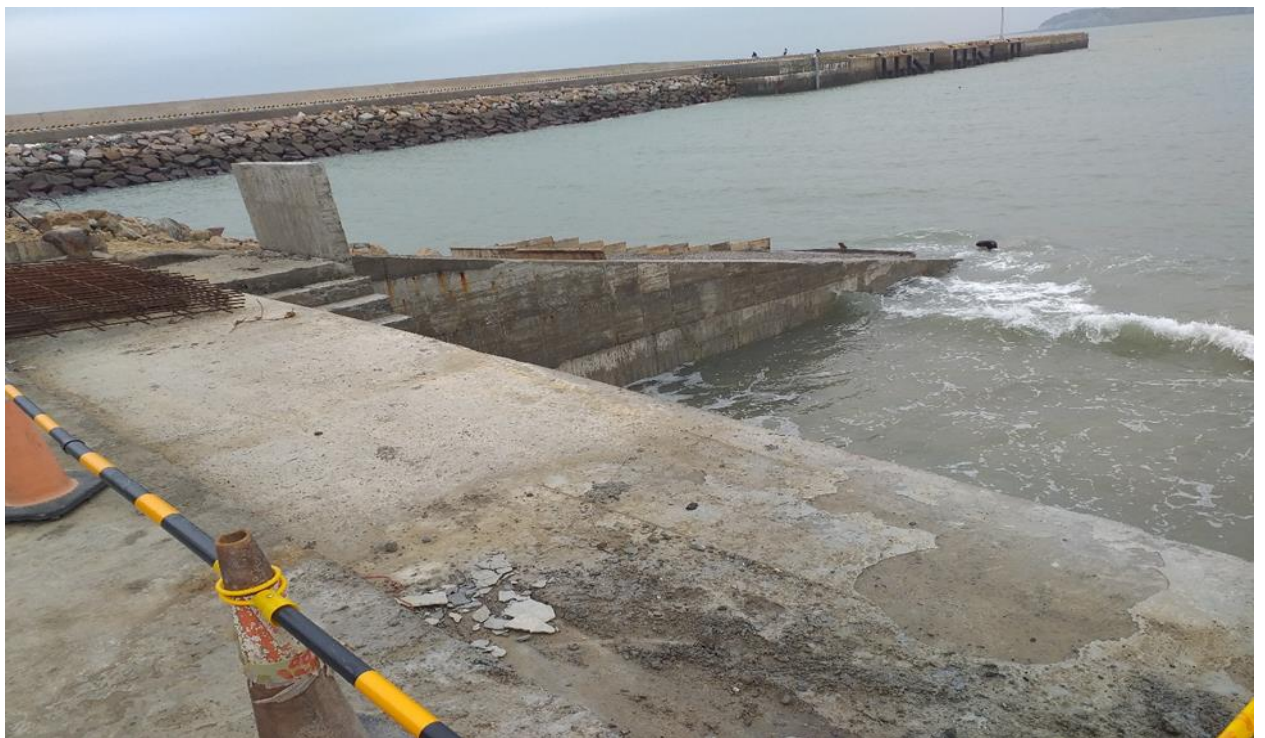
說明

1. 直接原因：自高差3.4公尺斜坡護牆頂面邊緣開口高處墜落死亡。

(1) 高度2公尺以上斜坡護牆頂面邊緣開口未設置護欄。

漁船上架場二側有高度約0.3~4.42公尺、寬約0.6公尺斜坡護牆，現場RC路面及斜坡護牆頂面未設置護欄(拍攝時間早上9時漲潮)

1. 雇主對於高度2公尺以上之屋頂、鋼梁、開口部分、階梯、樓梯、坡道、工作臺、擋土牆、擋土支撐、施工構臺、橋樑墩柱及橋樑上部結構、橋臺等場所作業，勞工有遭受墜落危險之虞者，應於該處設置護欄、護蓋或安全網等防護設備。（營造安全衛生設施標準第19條第1項暨職業安全衛生法第6條第1項）
